## Schallmessungen

als Dauermessungen im Bereich der Tunnelbaustelle „BE Wagenburgtunnel“ – Zeitraum 20.07. 2016 bis 26.07.2016

**Auftraggeber:** ARGE ATCOST21  
Ulmer Straße 265  
D-70327 Stuttgart

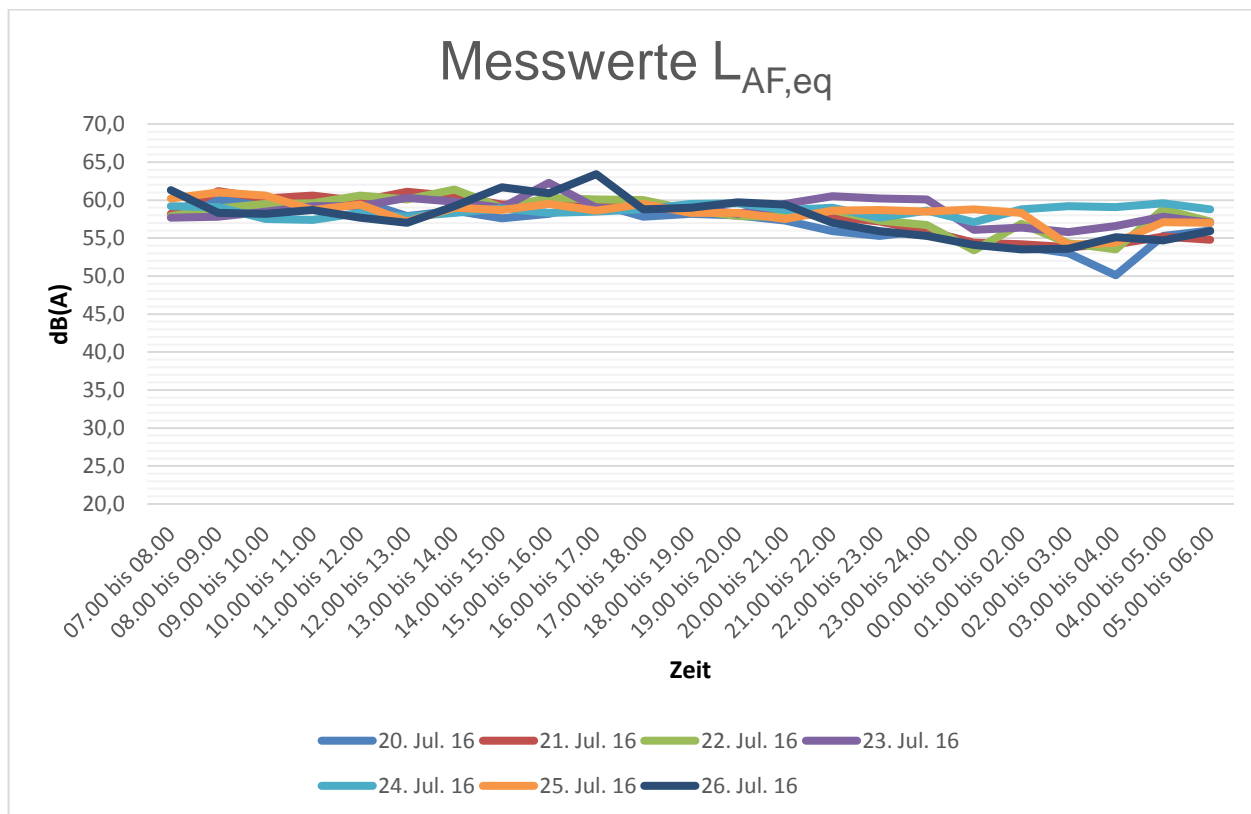
Bild 2: Pegelzeitverläufe für den Zeitraum vom 20.07. 2016 bis 26.07.2016

Der mittlere messtechnisch erfasste Pegel am Tag (07.00 Uhr bis 20.00 Uhr) beträgt 59 dB(A) und in der Nacht (20.00 Uhr bis 07.00 Uhr) 57 dB(A). Somit sind die Werte etwas höher als die bisher ermittelten Werte. Eine mögliche Ursache sind weitere Baustellen im Umfeld der Messstelle.
