Stuttgart, 11. August 2015

OFFENER BRIEF  
- Vorab elektronisch -

**Betr.: Grundwassermanagement S-21 / Verstoß gegen PFB 1.1 Ziff. 7.1.10**  
**Verwendung nicht geeigneter Rohre zur Grundwasser-Ableitung**  
**Bezug: Rostwasser-Austritt aus Zuleitung zum Sickerbrunnen 202 am 7. August 2015**

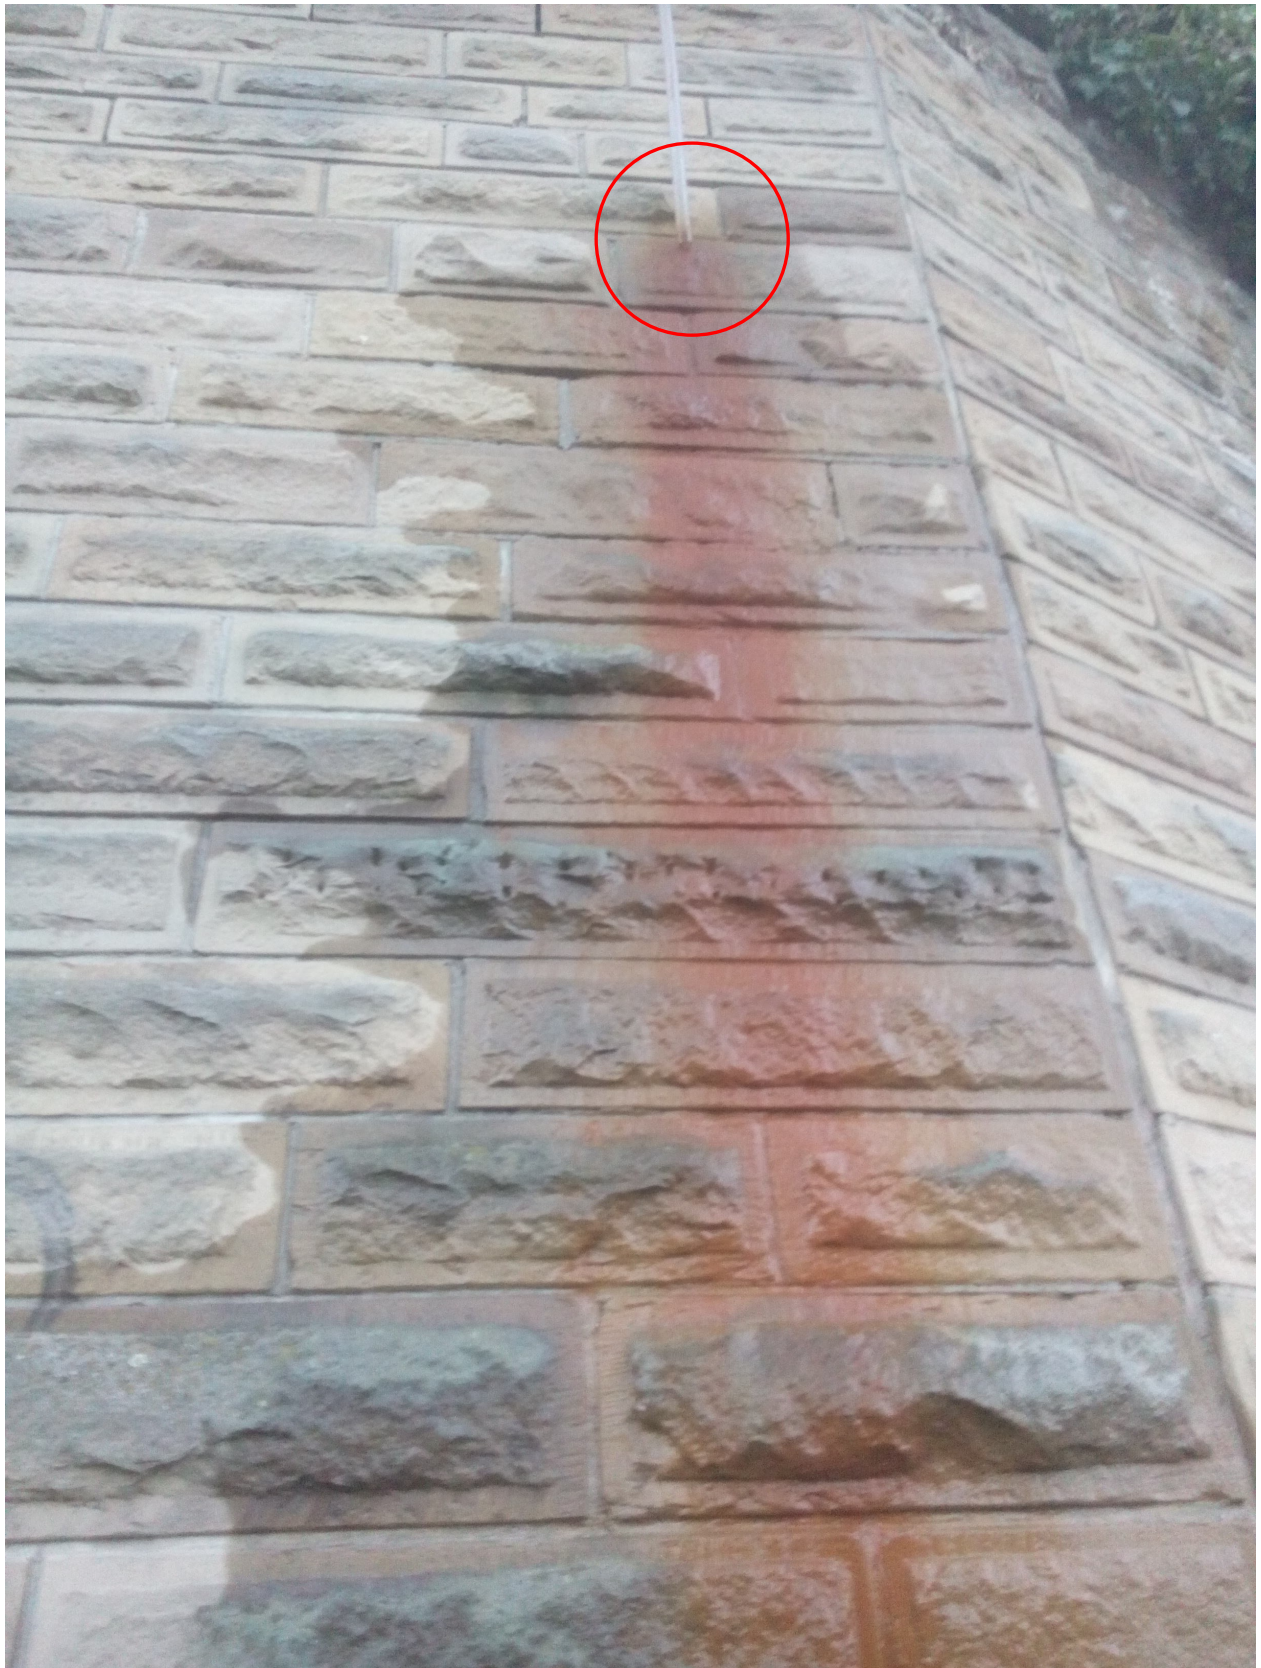
am Freitag, den 7. August 2015 wurde frühmorgens von Anwohnern des Kernerviertels bemerkt, wie **stark rosthaltiges Wasser** aus der **GWM-Zuleitung zum Brunnen 202** an der Kreuzung Wera-/Kerner-Straße unmittelbar neben der Stützmauer unterhalb der Jugendherberge **in großer Menge** über mehrere Stunden hin ausgeflossen ist, s. hierzu die beigefügten Beweis-Aufnahmen.

7.8.2015 - 8.30 Uhr: Aus dem Leckwasserschlauch tritt rosthaltiges Wasser aus dem undichten Ventil, benetzt die Wand und hinterlässt eine hässliche Rostspur. Der Eisengehalt des Wassers ist sehr hoch, nach Luftzutritt fällt der Rost in erheblicher Menge aus.

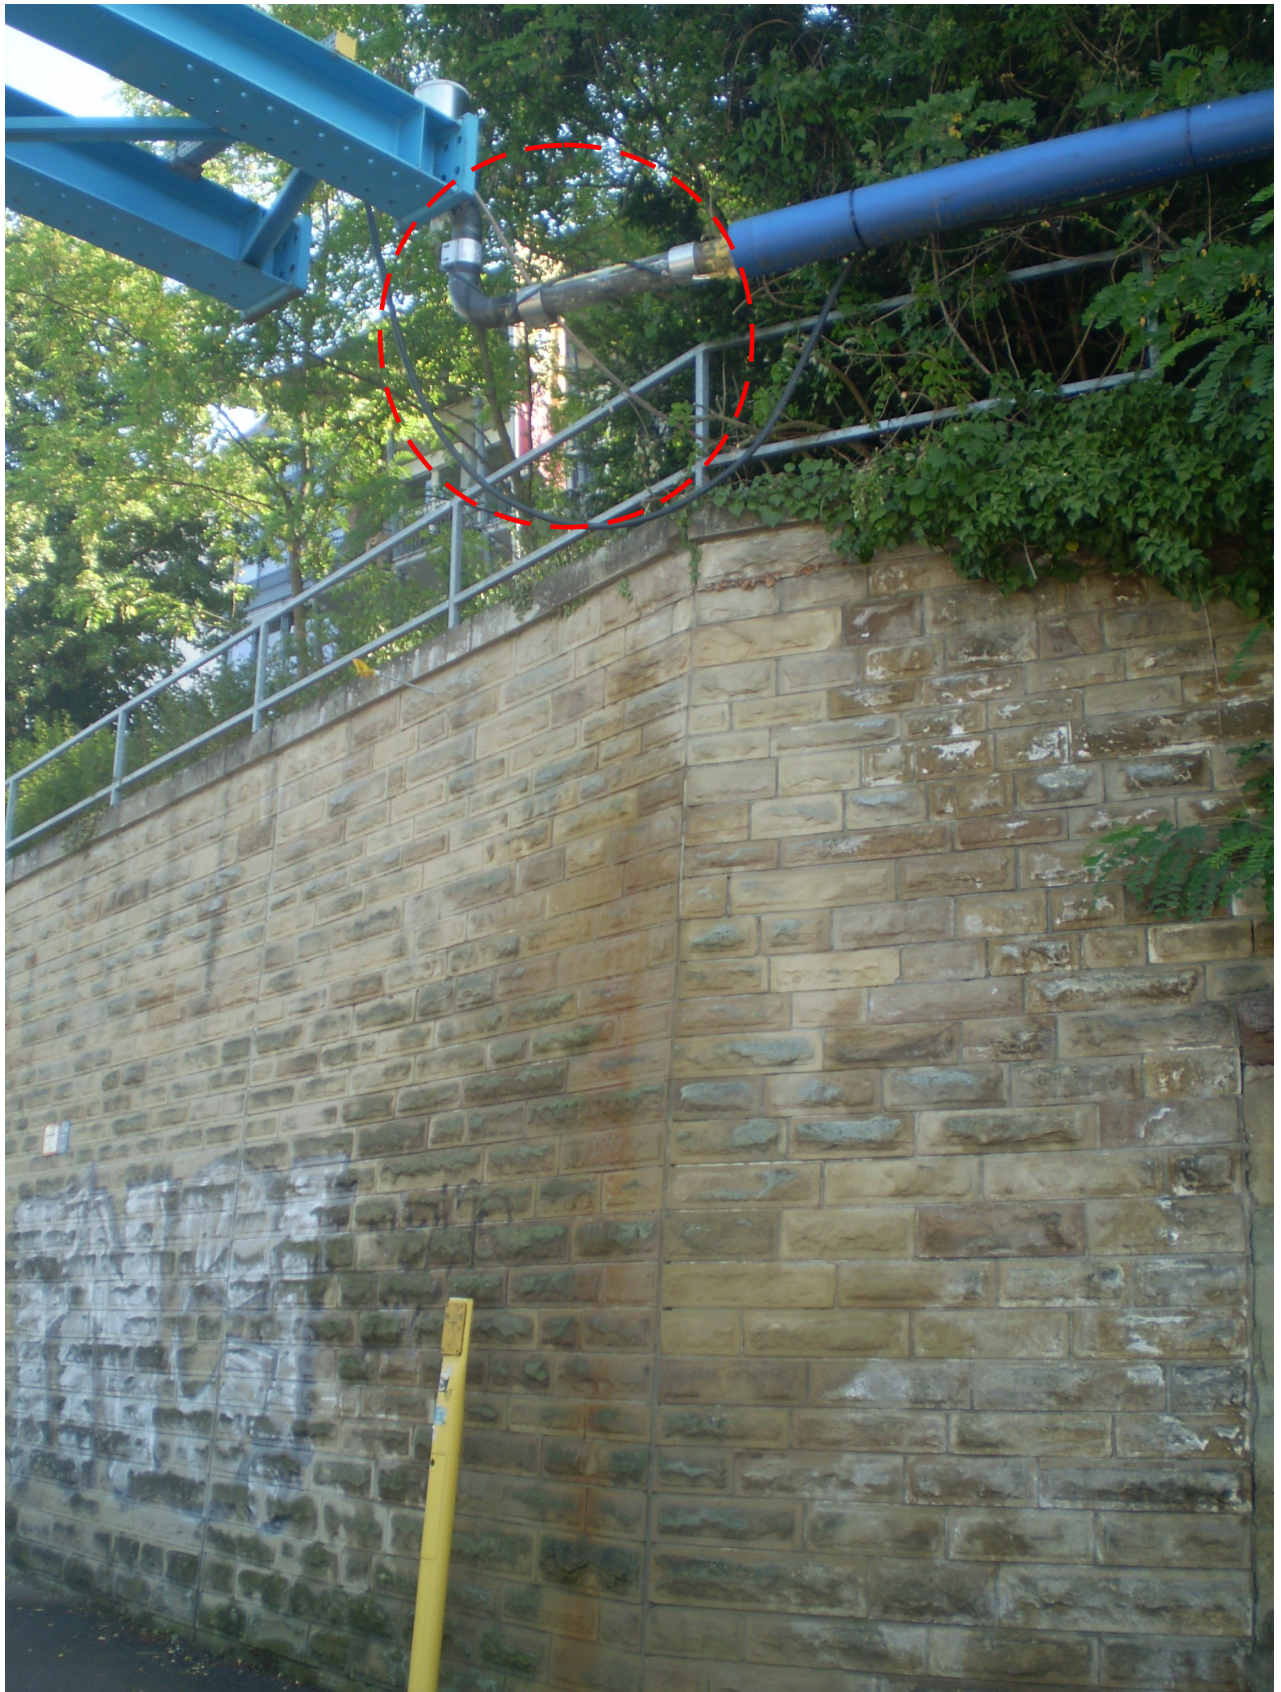
Die aufgetretene Undichtigkeit wurde zwar von HÖLSCHER im Laufe des Vormittags am 7.8. beseitigt. Es ist aber eine **hässliche Rostverfärbung** auf der Sandstein-Mauer zurückgeblieben, die sich als breiter Streifen über nahezu die ganze Höhe der Mauer hinzieht, s. Bild 3. Eine **deutliche Rostspur** ist darauf auch auf dem Gehsteig vor der Stützmauer zu erkennen.

7.8.2015 - 11:11 Uhr: Nach der Reparatur; das Wasser an der Mauer beginnt abzutrocknen. Der Schlauchbogen ist jetzt in den Garten der Jugendherberge verlegt. Es bleibt die **deutlich sichtbare Rostspur** an der **Wand**. Dieses eisenhaltige Wasser wird demzufolge auch in den Untergrund eingespült.

Das Einleiten rosthaltigen Wassers in den Untergrund des Stuttgarter Heilquellen-Schutzgebietes kann zuverlässig nur dadurch verhindert werden, dass **Rohre aus korrosionsbeständigen Werkstoffen**, z.B. HD-PE, wie von der Vorhabensträgerin im Antrag auf Genehmigung der 7. PÄ in Abschnitt 3.2 beschrieben, verwendet werden.<sup>1</sup>

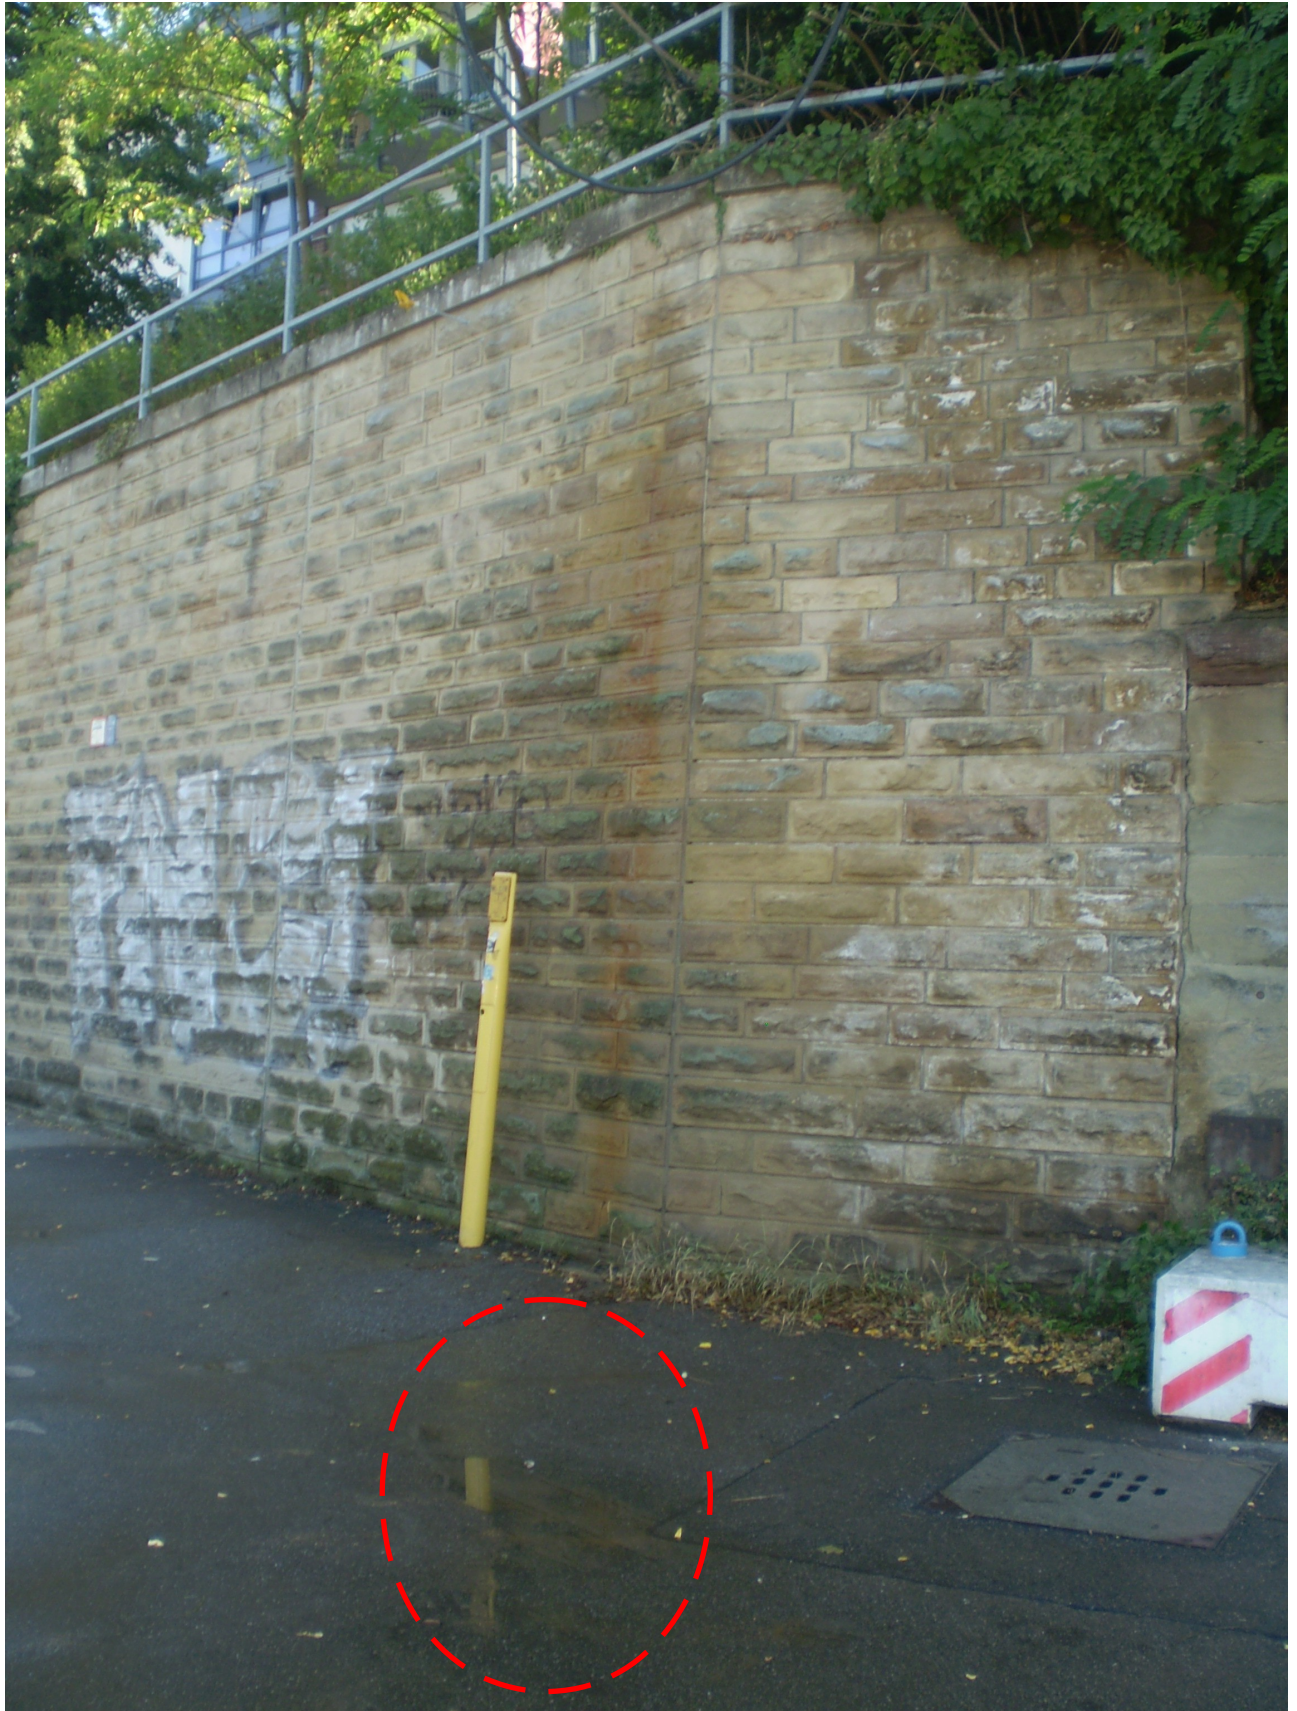
7.8.2015 11:11 Uhr: Dieselbe Stelle mit **rosthaltiger Wasserlache** auf dem Gehsteig.
