Stellungnahme zu den Baugrundrisiken und Gefährdungen durch Sekundärschäden an Gebäuden und Rohrleitungen bei Stuttgart 21 im PFA 1.1, 1.2, 1.5 Fernbahnzuführungen Hauptbahnhof- Bad Cannstatt, Feuerbach und der Stadtbahn umlegung im Gebiet Heilbronner Straße.

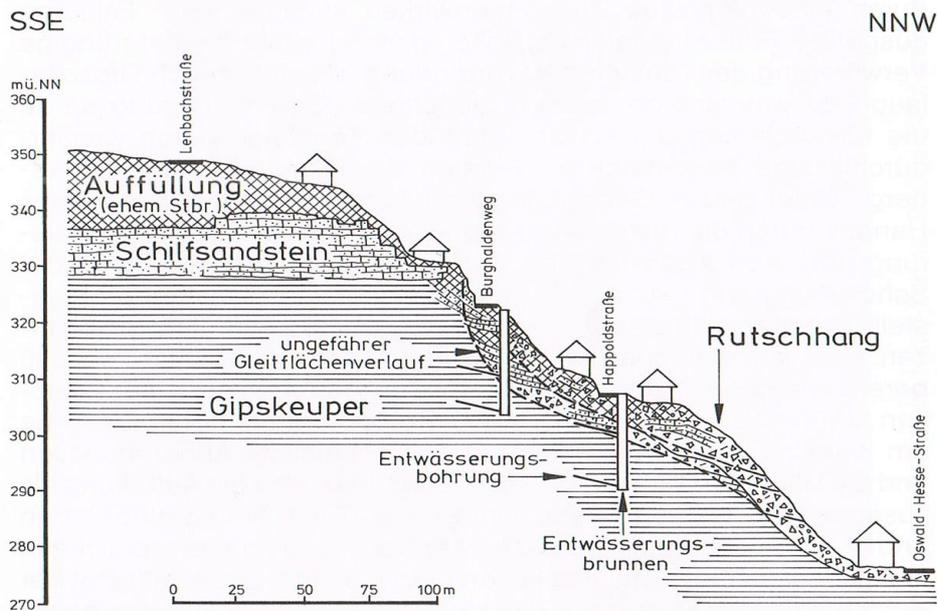
ROGOWSKI 1998 Abb. 49 Seite 197: Rutschung an der Burghalde in Feuerbach in den Erläuterungen der Geologischen Karte von Stuttgart 1: 50 000 Ingenieurgeologische Verhältnisse.

Abb. 49: Durch Tiefenerosion und Hangunterschneidung des Feuerbachs ausgelöste pleistozäne Großschollenrutschung. Durch künstlichen Massenauftrag erfolgte eine Reaktivierung der Rutschung.

Abb. 49 ist exemplarisch für die Hänge in Feuerbach, am Kriegsberg und Ameisenberg (Kernerviertel). Unter dem Steinbruchschutt liegt der natürliche Hangschutt. Das ständige Kriechen der Bodenpartikel des Hangschutts ist häufig erkennbar an Rissen im Asphalt der Gehwege, am gekrümmten Wuchs der Bäume und an Rissen im Verputz der Häuser und Stützmauern. Rutschungen kündigen sich oft durch geringe Bewegungen an und verlaufen dann lawinenartig als plötzliche Schollenbewegung.

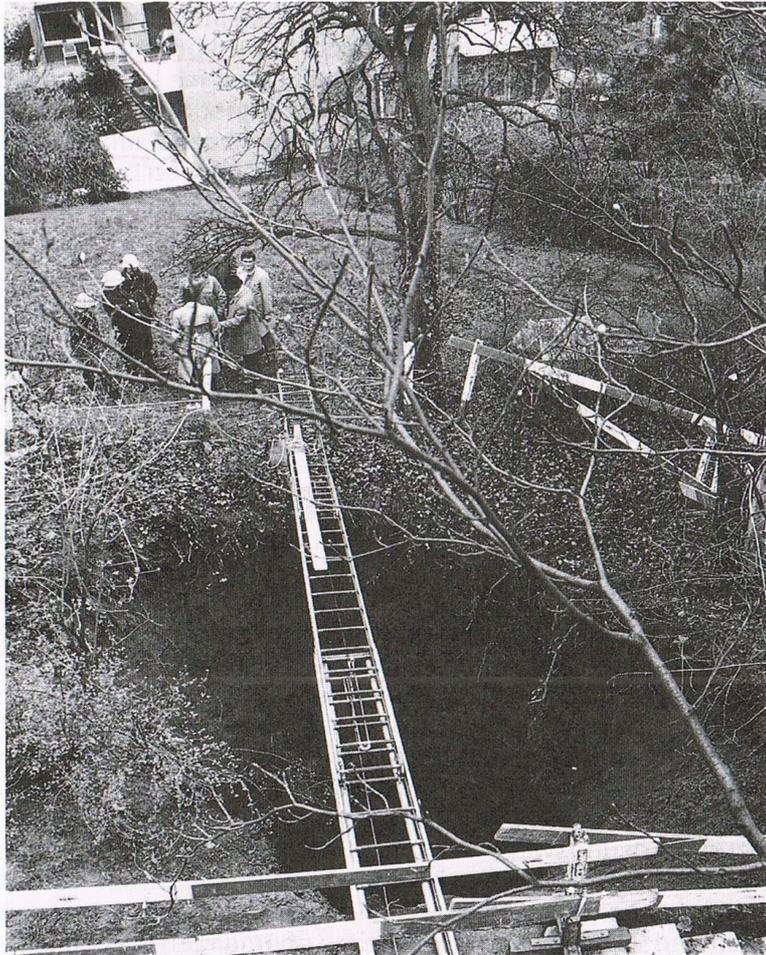
ROGOWSKI 1998 Abb. 52 Seite 204 Dolineneinbruch Etzelstraße im Jahr 1983 aus den Erläuterungen der Geologischen Karte von Stuttgart 1: 50 000 Ingenieurgeologische Verhältnisse.

Abb. 52: Dolineneinbruch Etzelstraße, Stuttgart, in den Unteren Bunten Essterienschiefern. Durchmesser der Doline 5,1–6,6 m, Tiefe 14,4 m. Ein durch Auslaugung gipsführender Schichten im Mittleren Gips-horizont entstandener Hohlraum ist bis in die Unteren Bunten Essterienschiefern hochgebrochen. Der Mittlere Gips-horizont steht hier zwischen 17,5 und 49,2 m u. Gel. an; bei Erkundungsbohrungen wurden weitere Hohlräume zwischen 32,0 und 40,7 m u. Gel. angetroffen. Foto: Tiefbauamt Stuttgart, 1983.

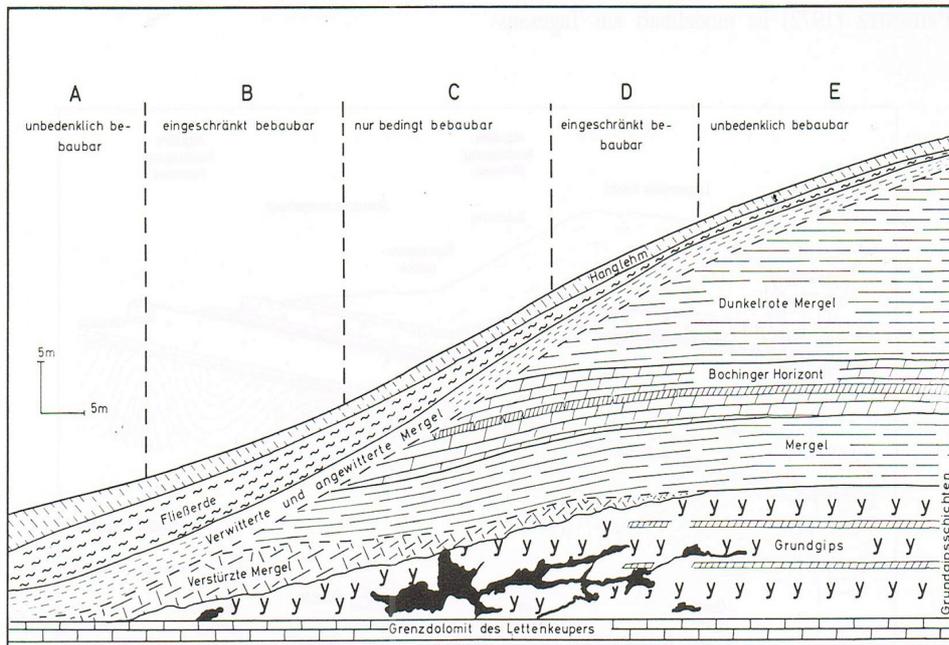
Abb. 19.10 Schematische Darstellung der Gipskorrosion und der Bebaubarkeit eines Gipskeuperhanges (aus SCHÄLICHE 1972).

PRINZ 1997 Abb. 19.10 Seite 461 Subrosionsablauf am unterirdischen Gipshang
 „Im Bereich des Gipshanges treten zahlreiche Hohlräume auf, die immer wieder zu Erdfällen führen“.
